Guldboda Samfällighetsförening  
Lennart D Carlsson  
Österuddsvägen 19  
148 95 Muskö

## Huvudinspektion av Österuddsbron

På uppdrag av Guldboda Samfällighetsförening har SP Trä i Skellefteå utfört en huvudinspektion av Österuddsbron. Inspektionen utfördes enligt SPs rapport ”Inspektion av träbroar” och tillämpliga delar av Trafikverkets bronorm. Bron inspekterades av Per-Anders Fjellström den 20e augusti 2013.

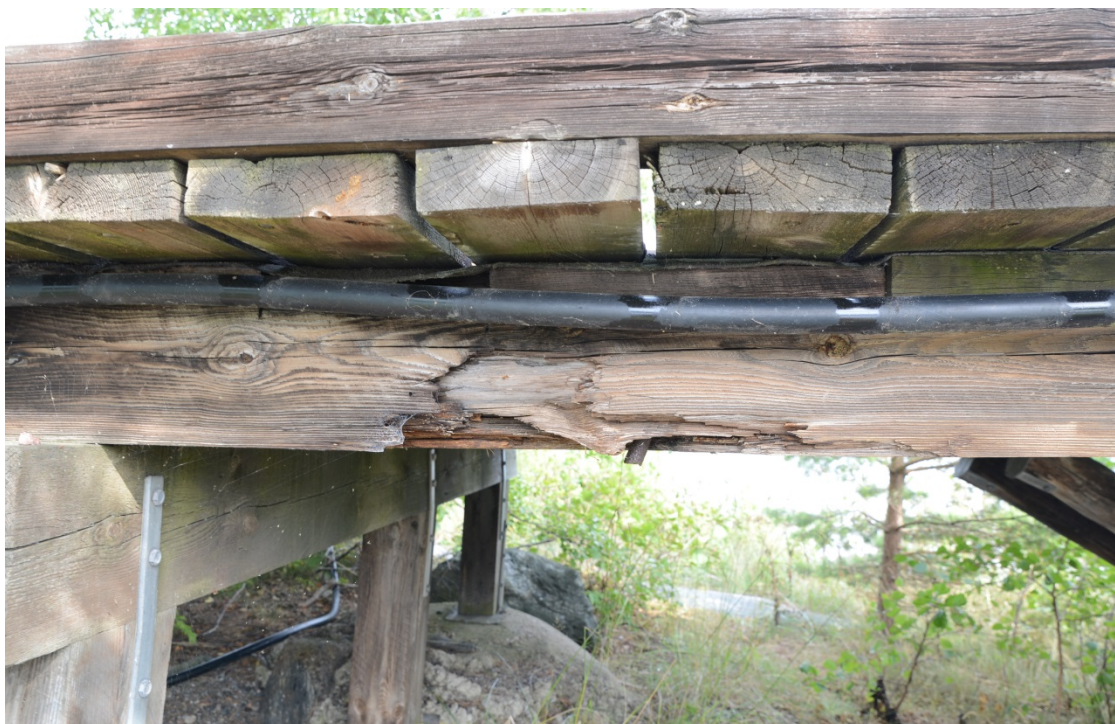
| TK | Skada nr | Beskrivning och åtgärd |
|---|---|---|
| 3 | 1 | Huvudbalkar röta, hela bron, utbyte. |

De längsgående huvudbalkarna har mycket omfattande rötskador och bidrar ytterst lite till brons bärlighet, fyra rader med dim 150 x 200 mm, De runda förstärkningsbalkarna är i medeltal Ø160 mm mitt på spannen, dom är betydligt klenare än originalbalkarna, dessa förstärkningsbalkar är tillverkade av begagnade kraftledningsstolpar, tillverkade på stulet av 1940-talet. Dessa fem rader av balkar ligger på klossar/kilar på stöden och saknar förankring i stöden.

*Bild 1. Skada 1, Röta i samtliga huvudbalkar, mest på ovansidan.*

Så snart som möjligt bör bron åtgärdas med byte av överbyggnad, som har passerat sin tekniska livslängd. Stöden är i sådant skick att byte av brobana och räcken bör vara möjligt utan att byta stöden.

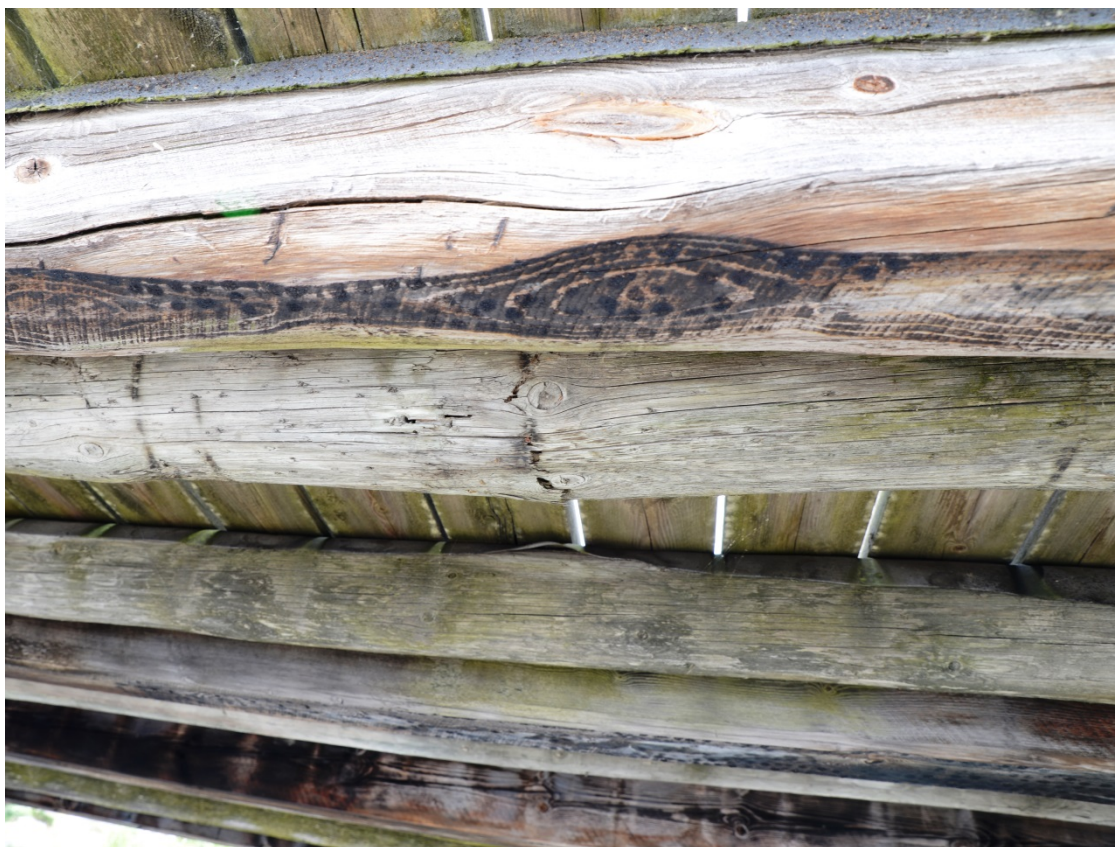
| TK | Skada nr | Beskrivning och åtgärd |
|---|---|---|
| 3 | 2 | Extra huvudbalk brott spann 4 öst, utbyte. |

- Huvudbalkar röta, TK3.
- Östra förstärkningsbalken är av, TK3
- Sprickor, urlakning och delvis vittrad betong sydöstra sidan av stödet TK1.

*Bild 2. Skada 2 brott på den östra förstärkningsbalken i spann 4.*

För att kunna tillåta fortsatt biltrafik på bron måste skada 2-8 åtgärdas omgående. Bl.a. byte av en förstärkningsbalk, åtgärda klossningarna under förstärkningsbalkarna, strävning av räckesståndarna samt åtgärda urspolningen och spjälkningen under stöd 2. Hastigheten på bron bör ej överstiga 10 km/h och överlast får på inga villkor tillåtas.

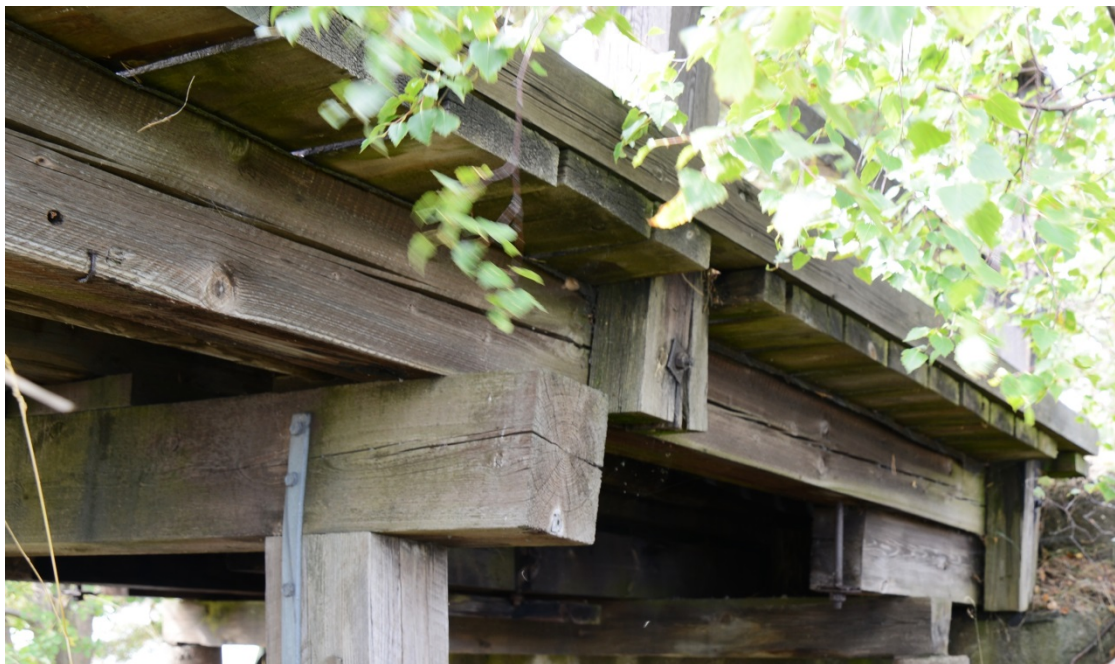
| TK | Skada nr | Beskrivning och åtgärd |
|---|---|---|
| 3 | 3 | Räckeståndarna är lösa pga. röta i huvudbalkar, hela bron, förstärkning |

Räckeskonstruktionen är i mycket dåligt skick. Framförallt är ståndarnas infästning i huvudbalkarna bristfällig. Detta är svårt att åtgärda på ett enkelt sätt då huvudbalkarna är kraftigt rötskadade och bultförbanden har rostat ihop.

*Bild 3. Skada 3, infästning av räcesständer i rutna huvudbalkar, en del av strävorna har även sprickor och rötskador.*

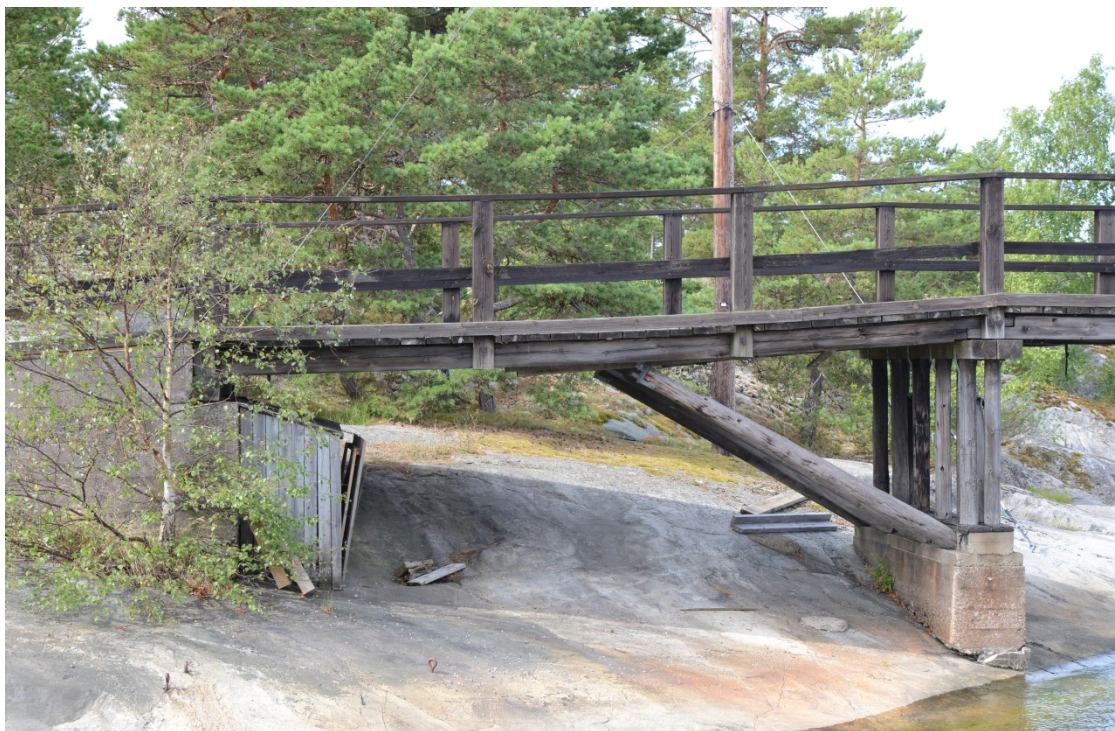
| TK | Skada nr | Beskrivning och åtgärd |
|---|---|---|
| 3 | 4 | Deformation spann 1, sprängverkssträvor glapp, justering. |
| 3 | 5 | Växtlighet, träd och sly, båda landfästena, röjning. |
| 3 | 7 | Urspolning och spjälkning under stöd 2 och 6, betongreparation. |

*Bild 4. Skada 4, deformation/ nedböjning av spann. Skada 5, träd med rötter som växer in under stödet. Skada 7, urspolning och spjälkning av betong under stöd 2.*

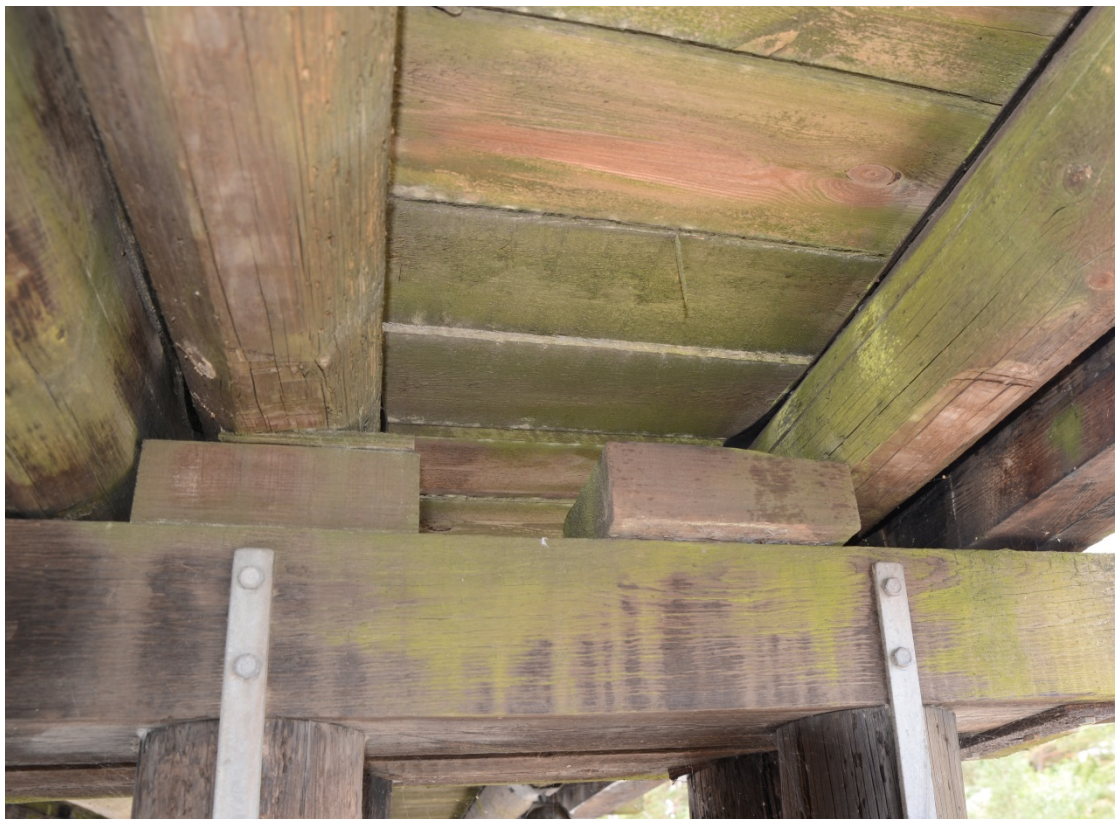
| TK | Skada nr | Beskrivning och åtgärd |
|---|---|---|
| 3 | 6 | Extra huvudbalkar, klossning lösa och ur läge, justering fastsättning. |

*Bild 5. Skada 6, klossning under förstärkningsbalkarna är ej fastsatta och ett flertal är ur sitt ursprungliga läge.*

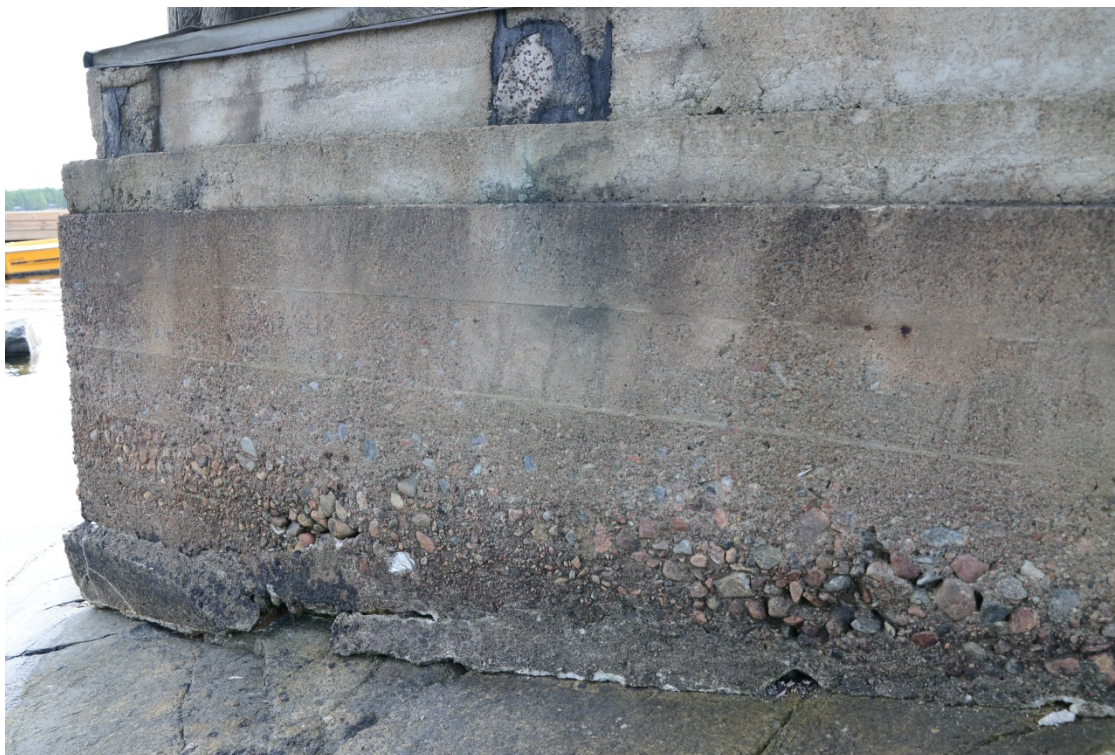
- Huvudbalkar röta, TK3.
- Urspolning och spjälkning/frostsprängning östra sidan av stödet TK2.

*Bild 6. Skada 7, urspolning och spjälkning på grund av frostsprängning, stöd 2.*

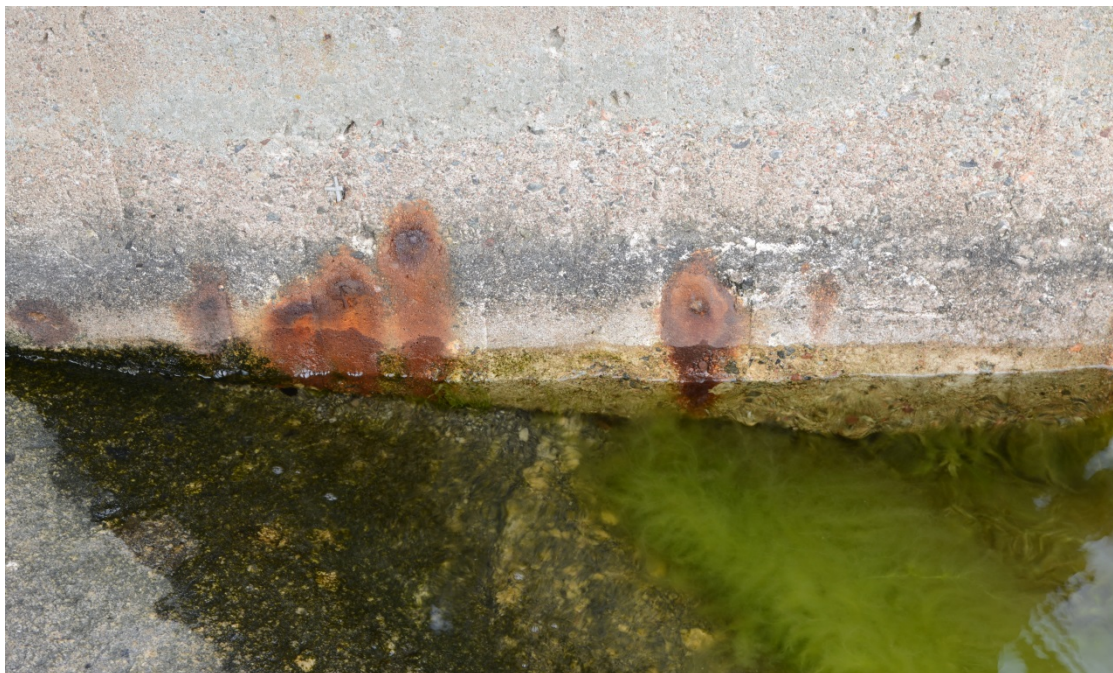
*Bild 7. Skada 7, urspolning stöd 6.*

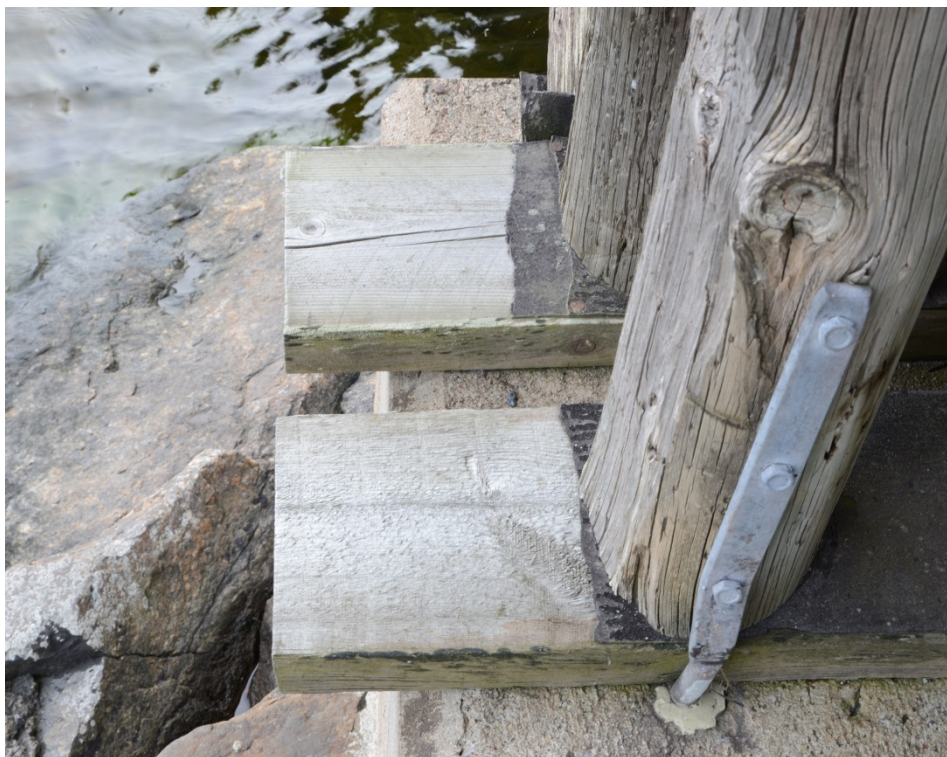
| TK | Skada nr | Beskrivning och åtgärd |
|---|---|---|
| 2 | 11 | Avtäckning på mellanlägg på stöd, norra delen av bron, trasigt, komplettering. |

*Bild 8. Skada 10, avtäckning på mellanlägg mellan stöd och pelare är skadade på ett flertal ställen på den norra delen av bron.*

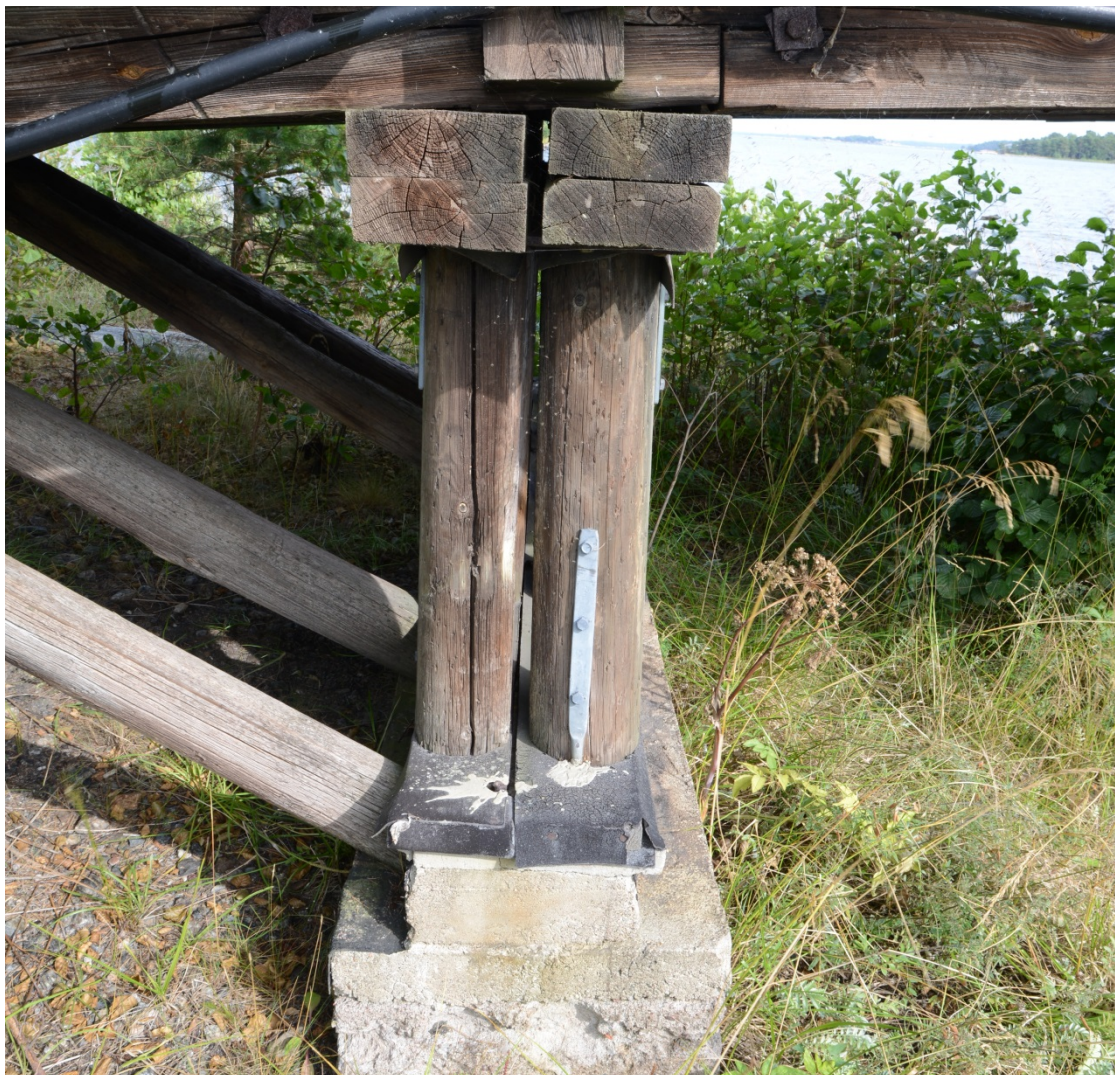
| TK | Skada nr | Beskrivning och åtgärd |
|---|---|---|
| 1 | 12 | Pelarna på stöd 9-11 (norra rampen) lutar, justering/förankring i huvudbalkar. |

*Bild 9. Skada 12, tre av stöden på den norra rampendelen av bron lutar svagt åt söder.*

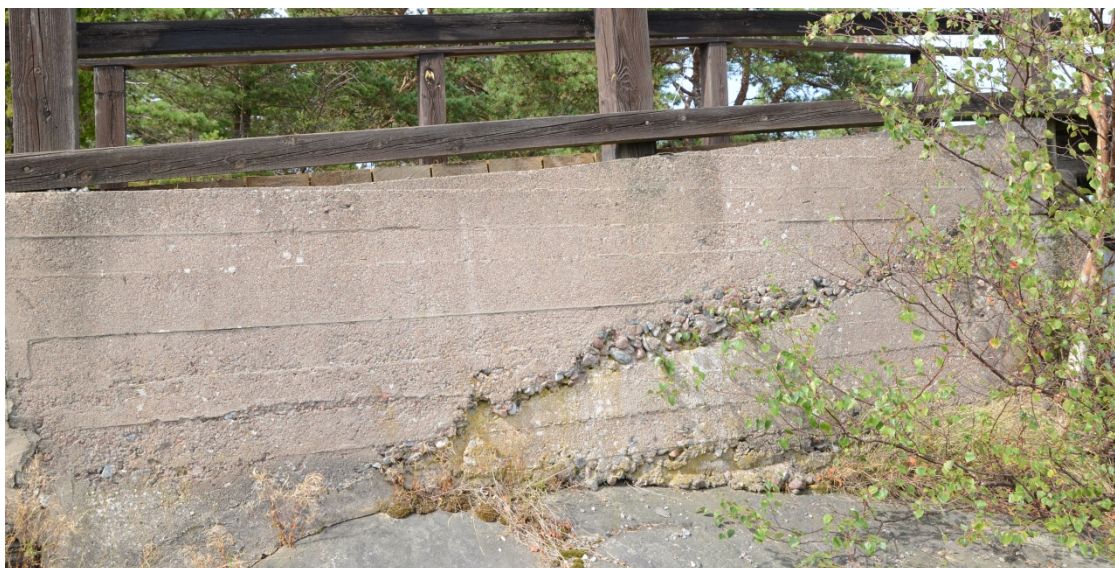
| TK | Skada nr | Beskrivning och åtgärd |
|---|---|---|
| 1 | 13 | Gjutsår och vittrad betong på södra landfästet, betongreparation 0-30mm |

*Bild 10. Skada 13, betongskador gjutsår.*

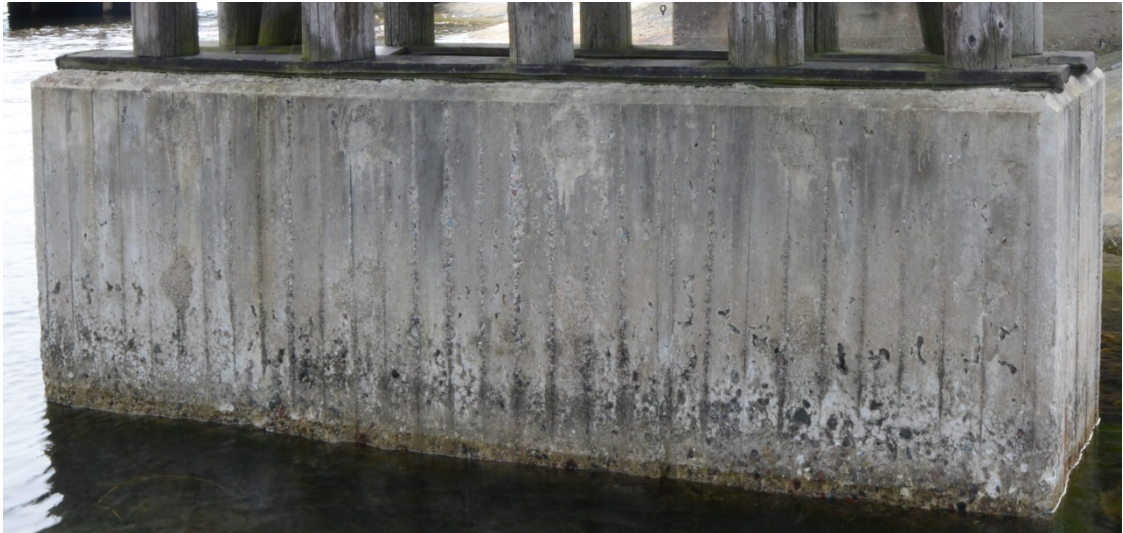
*Bild 11. Skada 13, betongskador, vittring.*

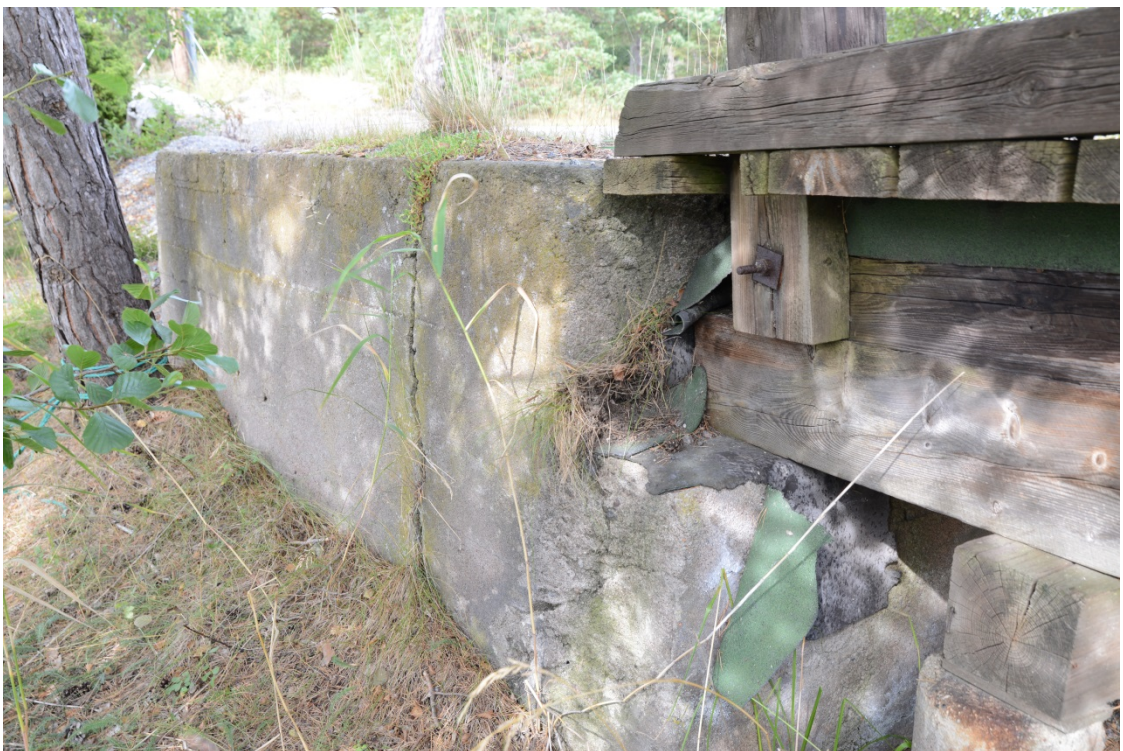
| TK | Skada nr | Beskrivning och åtgärd |
|---|---|---|
| 1 | 14 | Spricka stödmur norra landfästets västra sida, betongreparation 0-30mm. |

*Bild 12. Skada 14, norra landfästet mot väst spricka i stödmur.*

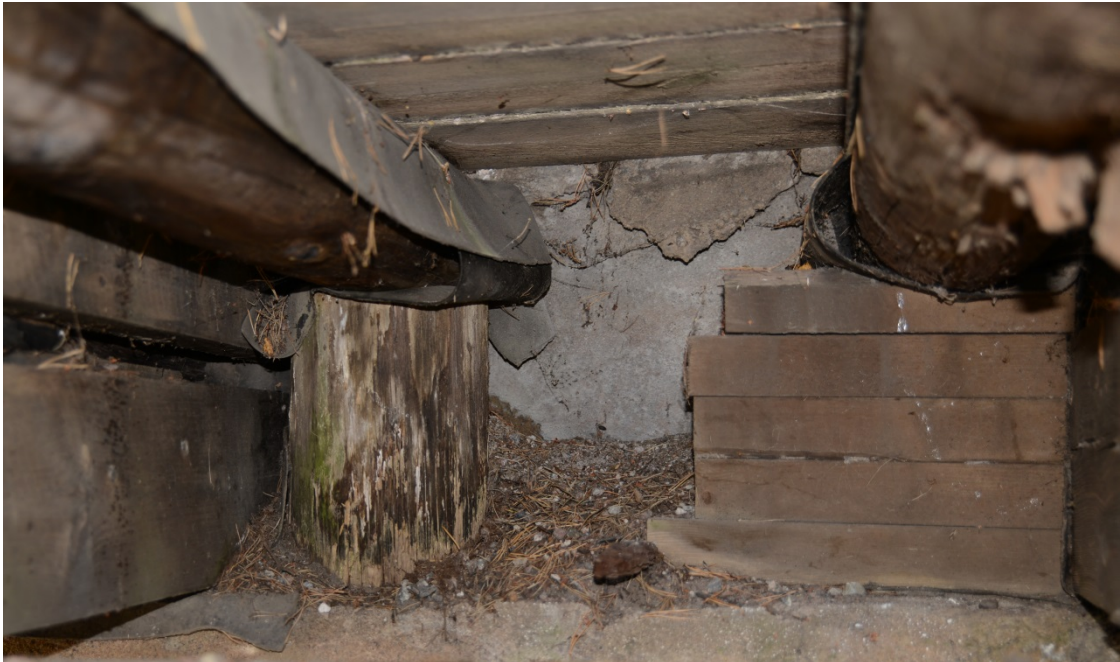
*Bild 13. Skada 15, norra landfästet smuts på lagerpall och tveksamma pallningar av extrahuvudbalkar..*
