Guldboda Samfällighetsförening  
Österuddsvägen 19  
148 95 Muskö

## Särskild inspektion av Österuddsbron

### 1. Sammanfattning

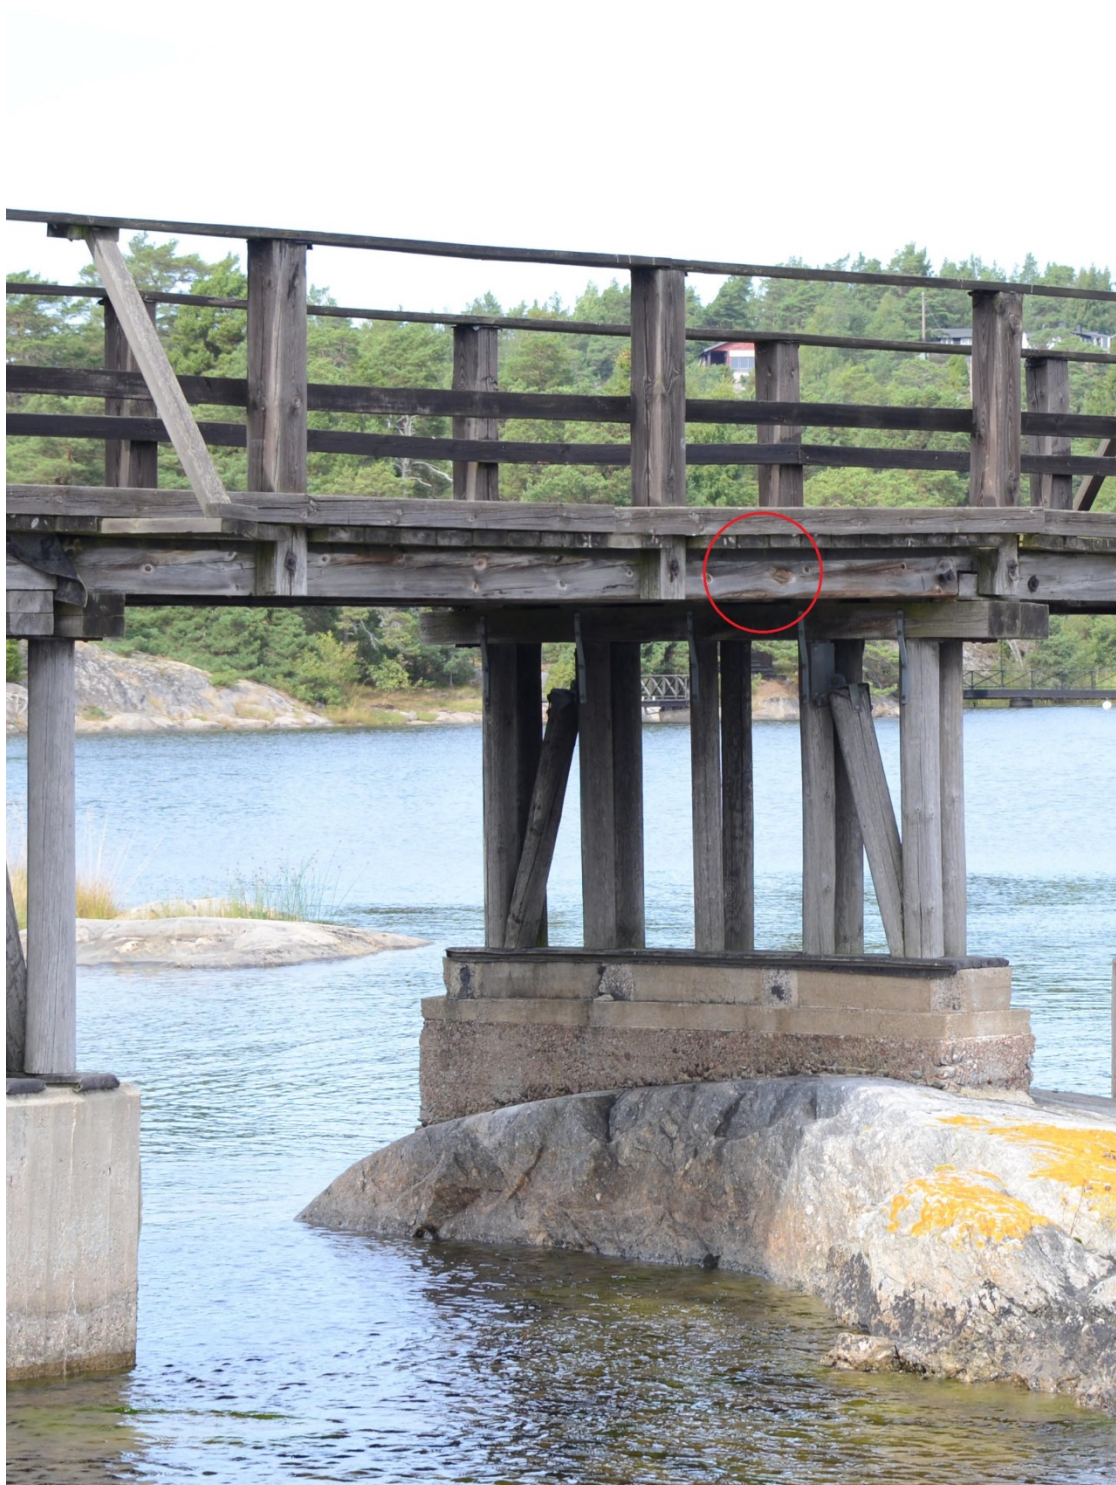
| TK | Skada nr | Beskrivning och åtgärd |
|---|---|---|
| 3 | 2 | Spann 4 brott på den östra förstärkningsbalken, utbyte/stämpning. Kvarstående skada sen 2013. |

- Östra förstärkningsbalken är av, TK3 (Tidigare noterad skada.)
- En slitplank är rötskadad, TK3

Fig. 1. Skada 2 är lokaliserad på östra sidan av span 4, skadan syns bara från undersidan.

För att kunna tillåta fortsatt biltrafik på bron måste de fyra skadade extrabalkarna bytas/kompletteras eller stötts med stämpar. För övriga åtgärder se protokoll från huvudinspektion 2013.

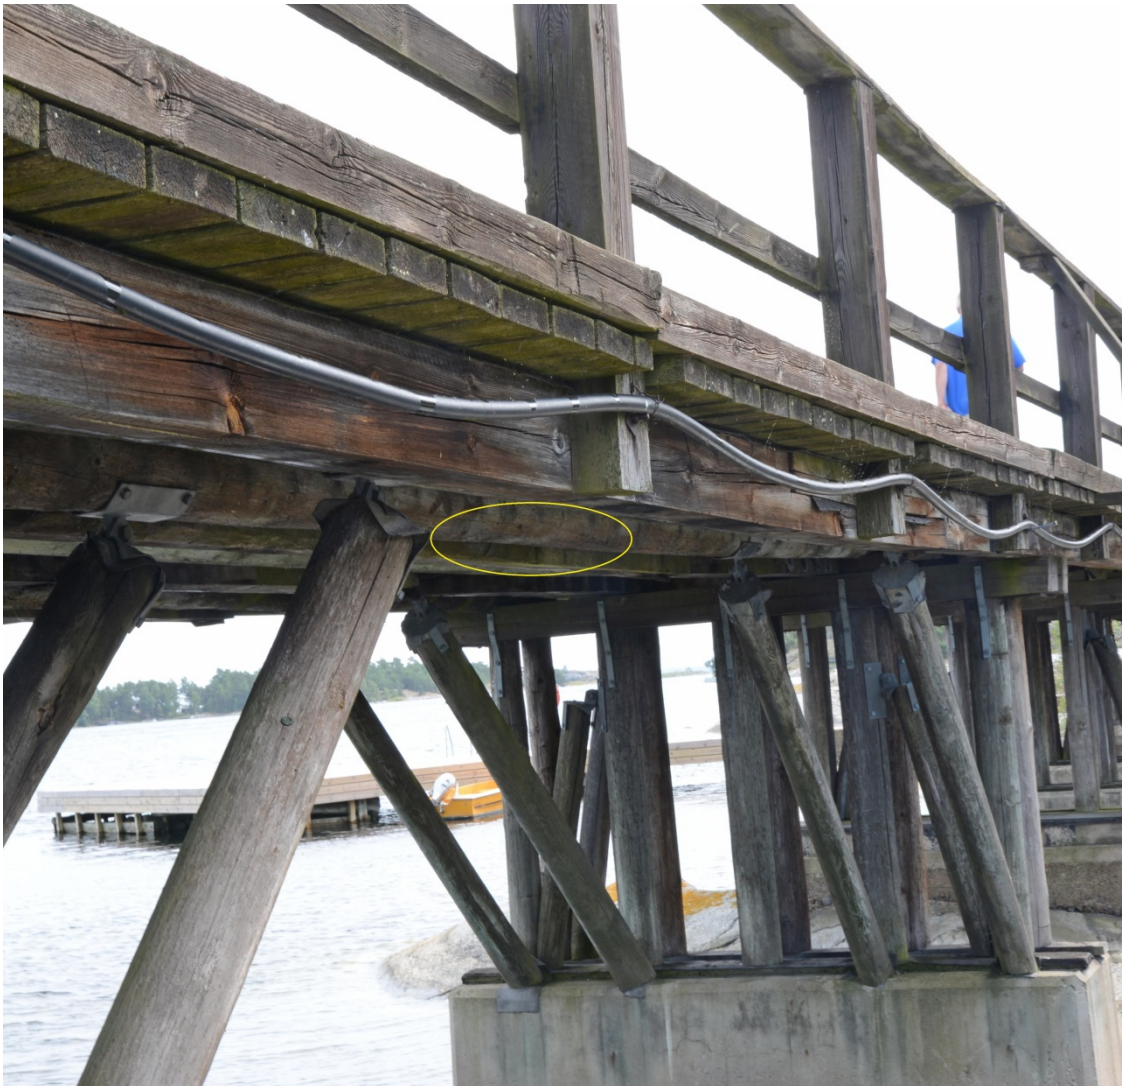
| TK | Skada nr | Beskrivning och åtgärd |
|---|---|---|
| 3 | 16 | Röta i två förstärkningsbalkar i spann 6 och en i spann 11, utbyte/stämpning. |

- Två förstärkningsbalkar är rötskadade, balk två och tre från väster, markerat på bron, skada 15 TK3.

Fig. 2. Skada 16, rötskador i 2a och 3e förstärkningsbalk från väster i spann 6, det längsta spannet.

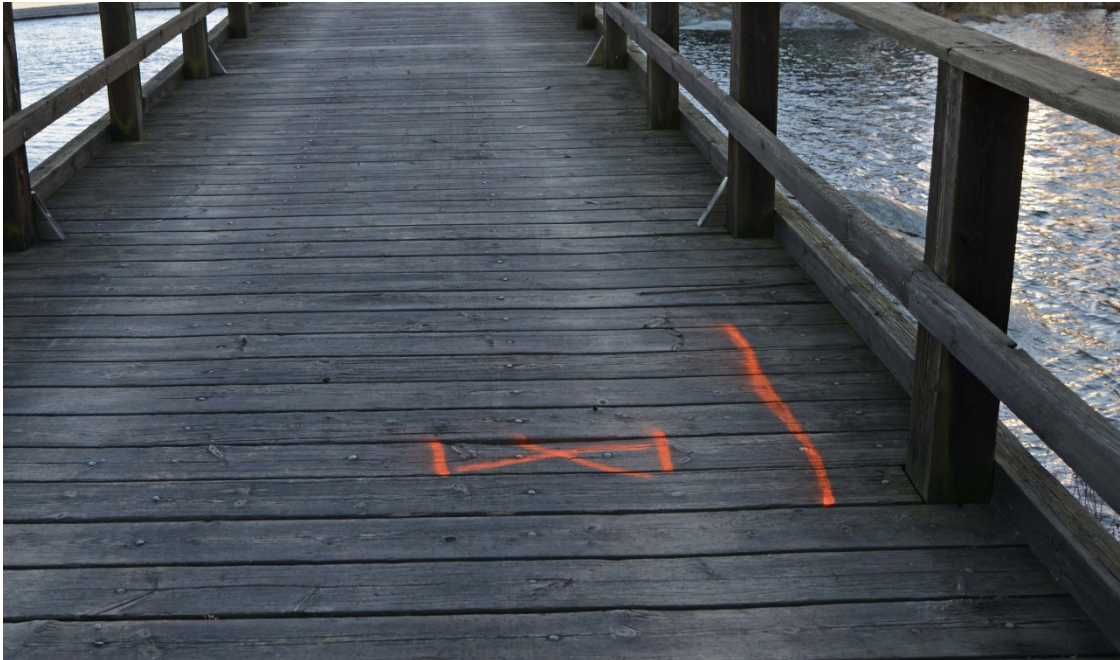
| TK | Skada nr | Beskrivning och åtgärd |
|---|---|---|
| 3 | 17 | Röta i tre slitplank, markerade med kryss, byte. |

- Västra förstärkningsbalken rötskadad, skada 16, TK3.
- En slitplank är rötskadad, TK3

Fig. 3. Skada 16 och 17, spann 11.

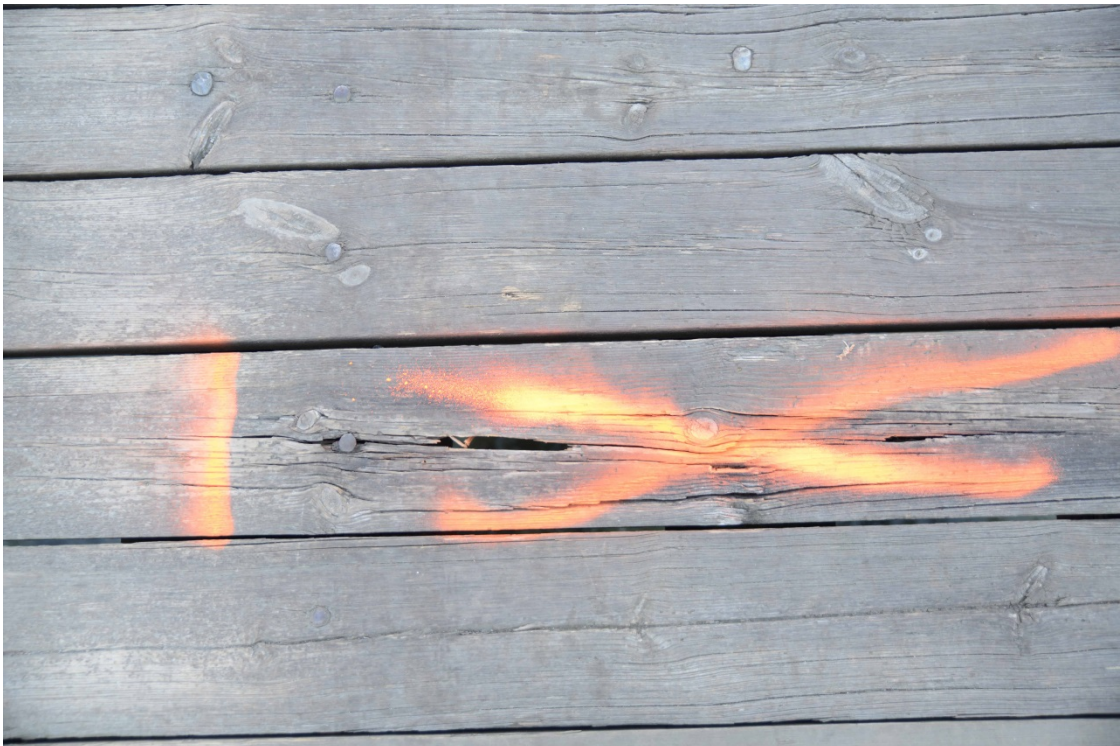
Fig. 4. Skada 17, röta rakt igenom slitplank, spann 2.

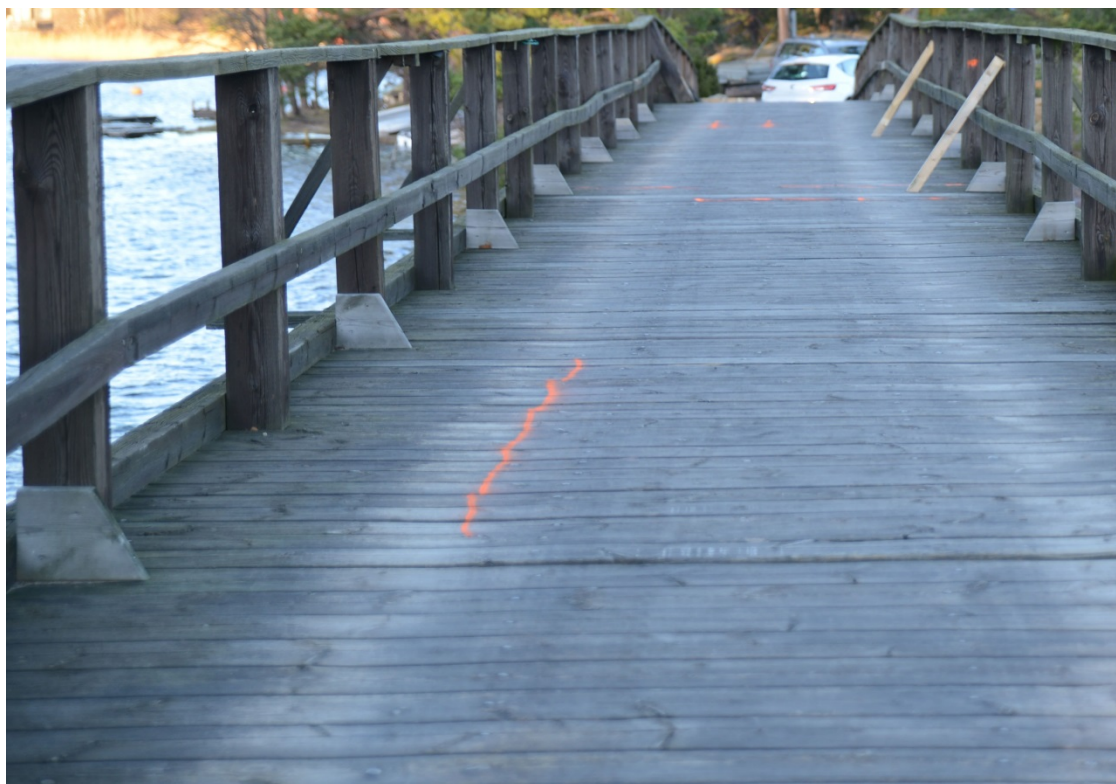
| TK | Skada nr | Beskrivning och åtgärd |
|---|---|---|
| 3 | 18 | Lösa slitplank i spann 2, fastsättning. |

- Lösa slitplank på västra sidan, markerat med färg, TK3.

*Fig. 5. Skada 18, lösa slitplank, spann 2.*

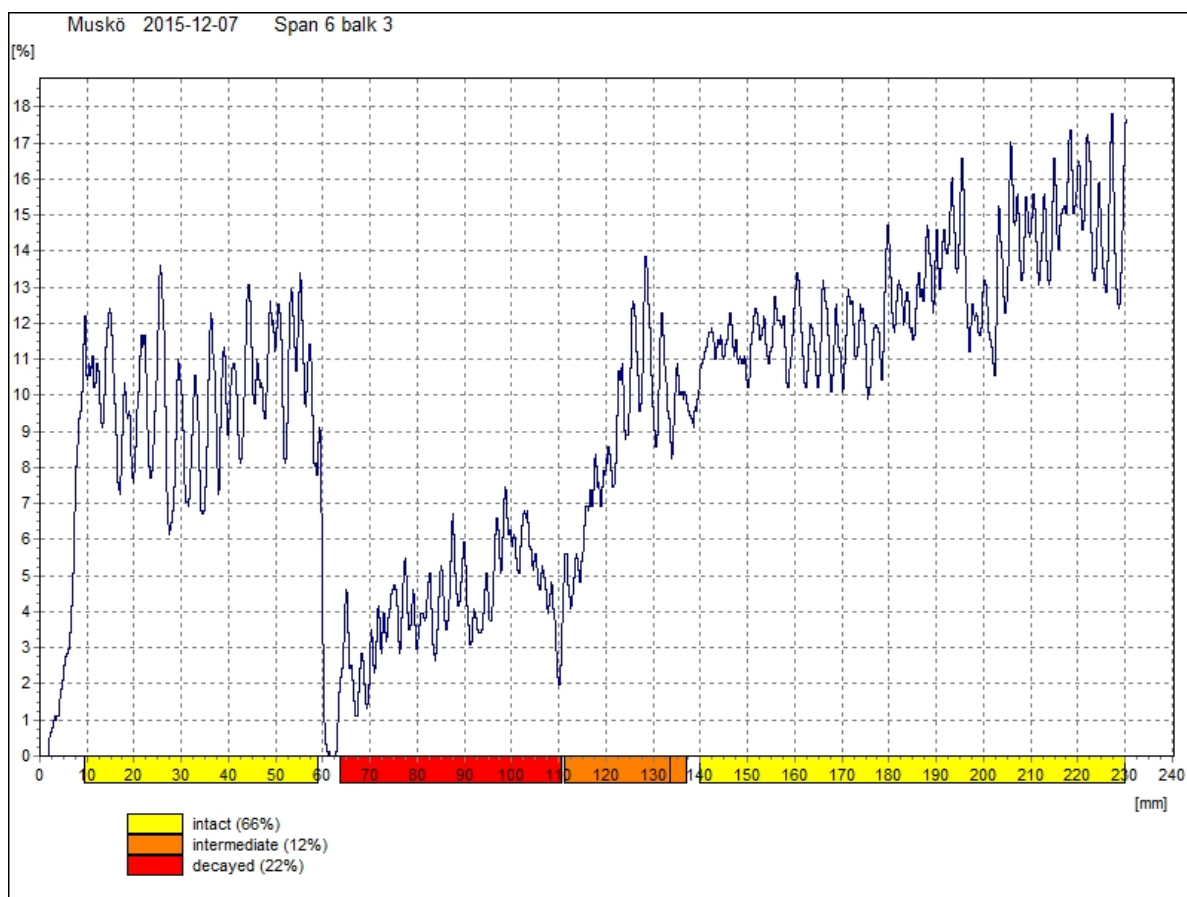
Fig. 6. Skada 16, resistographrapport från borrning i mittersta extrabalken i spann 6. De första 60mm av diagrammet är borrning genom en frisk slitplank, sen är det drygt 50mm rötskadat virke i förstärkningsbalkens ovansida.

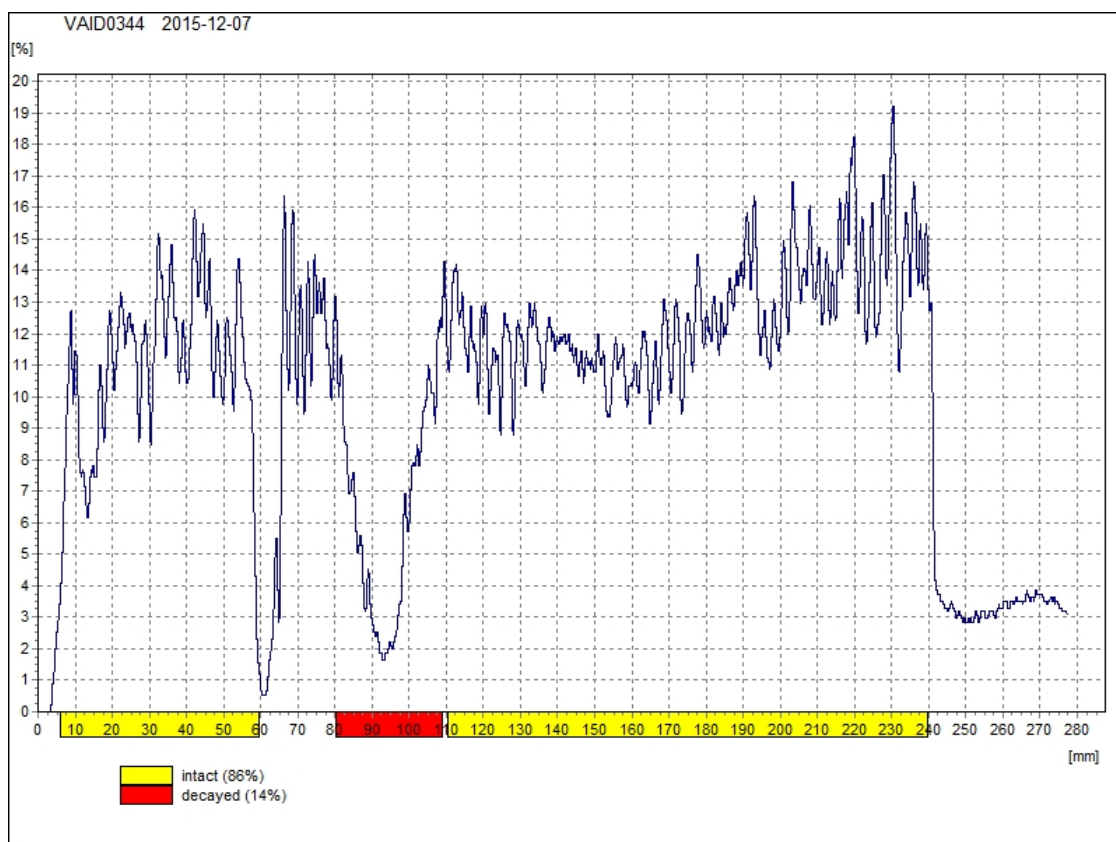
Fig. 7. Skada 16, resistographrapport från borrhning i andra extrabalken i spann 6. De första 60mm av diagrammet är borrhning genom en slitplank, sen är det drygt 30mm rötskadat virke 15 mm in i förstärkningsbalkens ovansida.
