Guldboda Samfällighetsförening  
Österuddsvägen 19  
148 95 Muskö

## Inspektion av Österuddsbron

På uppdrag av Guldboda Samfällighetsförening har SP utfört en inspektion av Österuddsbron inför slutbesiktning av reparationsarbetena som utförts på träöverbyggnaden. Inspektionen utfördes av Per-Anders Fjellström den 7e mars 2017.

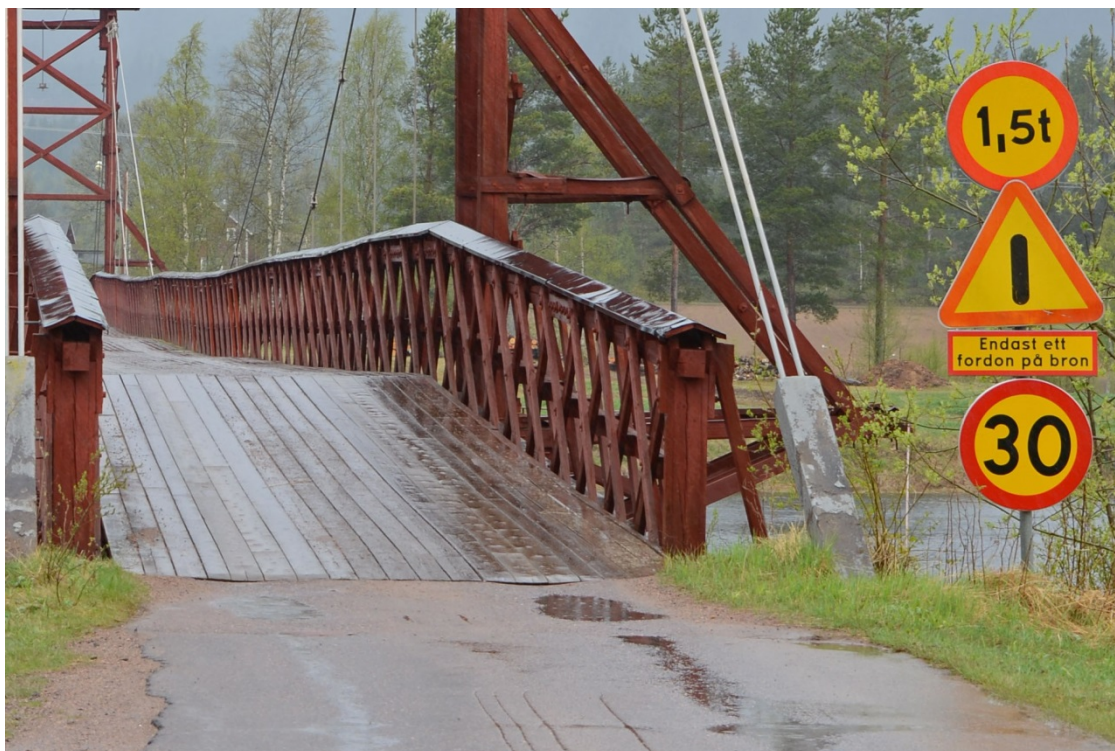
| TK | Beskrivning |
|---|---|
| 3 | Skyltningen bör förtydligas, se exempelbild 1 och 2. (B) |

Fig. 1. Skyltning på enskild bro i Limedforsen.

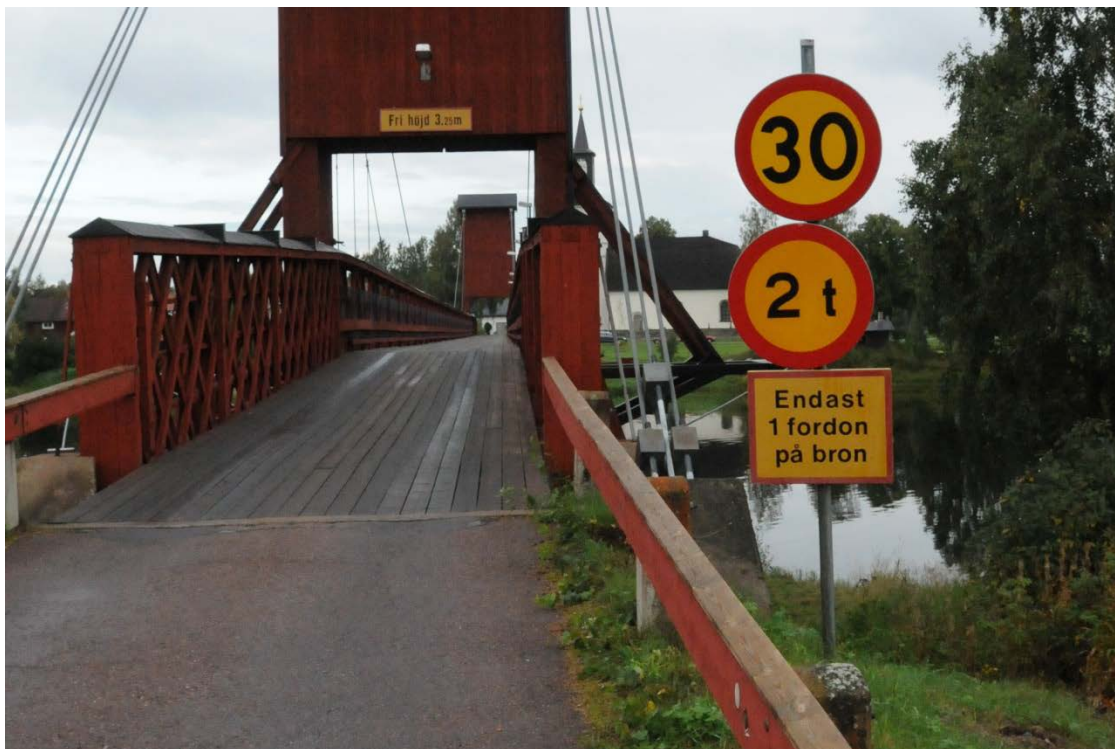
Fig. 2. Skyltning på enskild bro i Dala-Floda

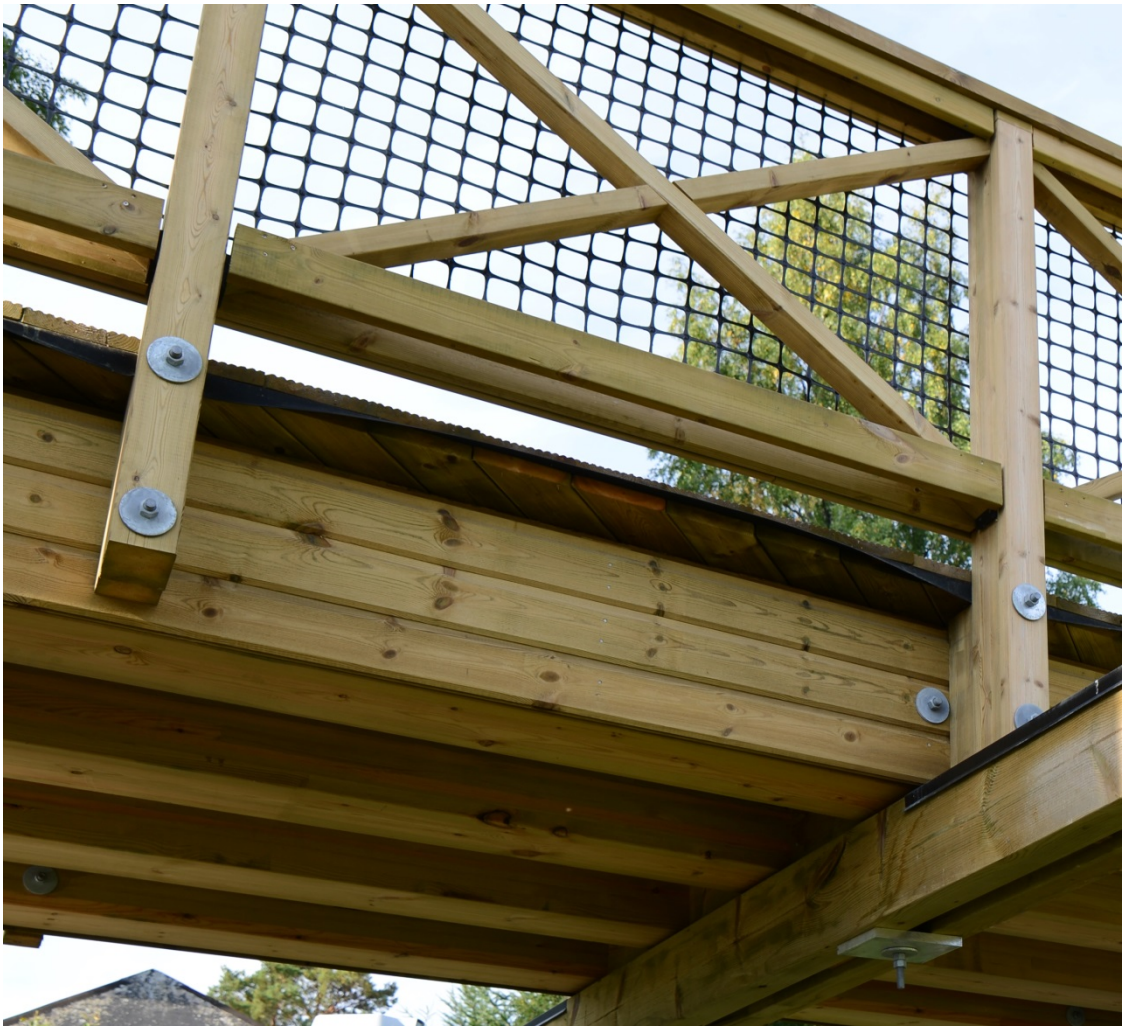
| TK | Beskrivning |
|---|---|
| 1 | De yttersta huvudbalkarna är väderutsatta, vilket på sikt kan orsaka sprickor och delamineringar i limfogarna. Rekommenderar komplettering med panel om det visar sig att balkarna börjar få ytsprickor. (B) |

*Fig. 3. Exempel på impregnerad panel på balksidor.*
