Guldboda samfällighetsförening  
Torbjörn Molander  
Paradistorget 2B  
141 47 Huddinge

## Inspektion före betongtransport, bro Muskö- Bergholmen

Inspektionen utfördes enligt tillämpliga delar av Trafikverkets handbok i Batman. Bron inspekterades av Per-Anders Fjellström den 16e november 2021.

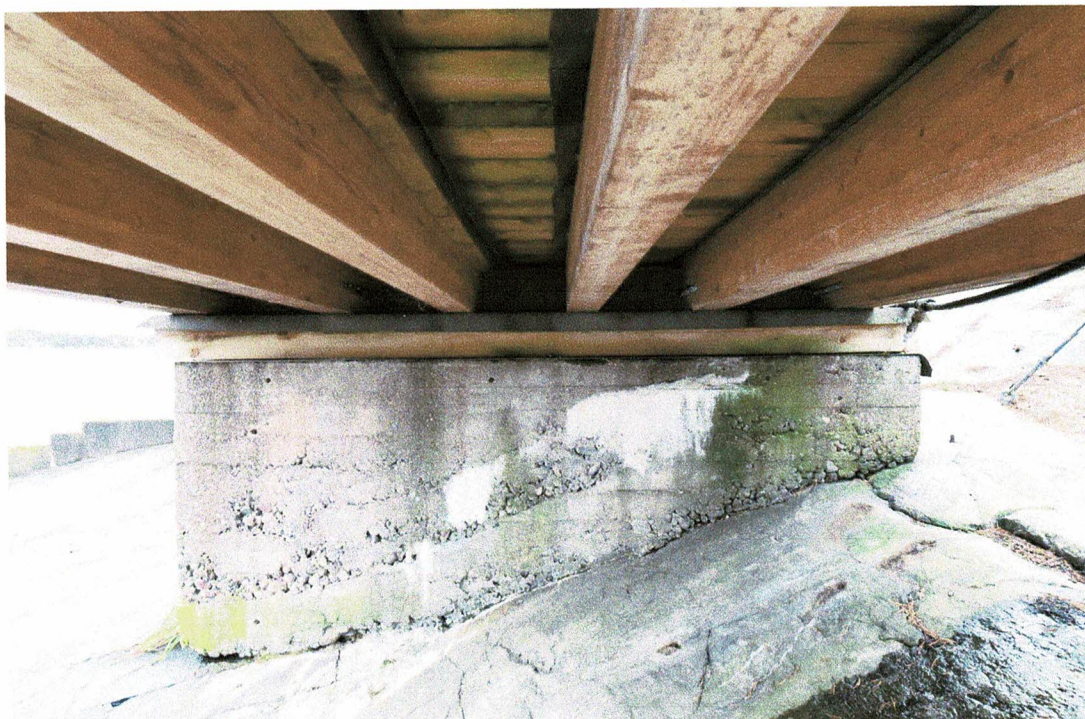
| Skada nr | TK | Konstruktions-element | Material | Skada/brist | Orsak | Åtgärd |
|---|---|---|---|---|---|---|
| 1 | 0 | Stöd | Armerad betong | Gjutsår | Byggfel | - |
| 2 | 0 | Frontmur stöd 1 och stöd | Armerad betong | Urlakning | Vatten | - |

På flera av stöden finns det områden med mer eller mindre omfattande gjutsår och även en del urlakning med synliga kalkutfällningar.

*Fig 1. Skada 1 och 2, gjutsår och urlakning på stöd 1.*

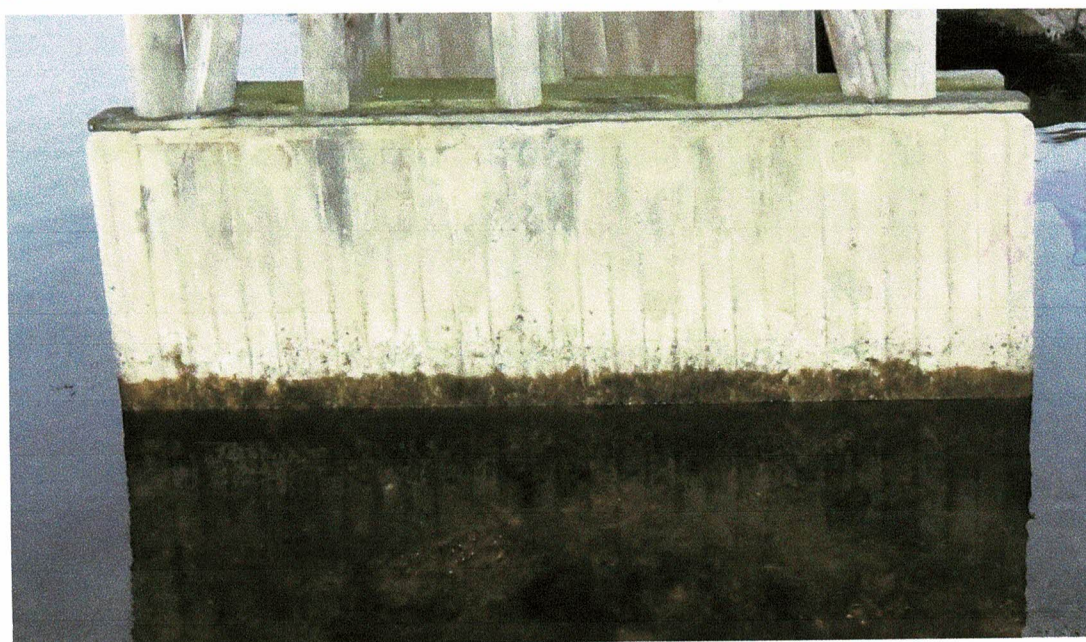
| Skada nr | TK | Konstruktions-element | Material | Skada/brist | Orsak | Åtgärd |
|---|---|---|---|---|---|---|
| 3 | 0 | Stöd | Armerad betong | Erosion | Vatten | - |

På flera av stöden i vatten finns det områden med mer eller mindre omfattande erosion.

*Fig 2. Skada 3, erosion i skvalp-zonen.*

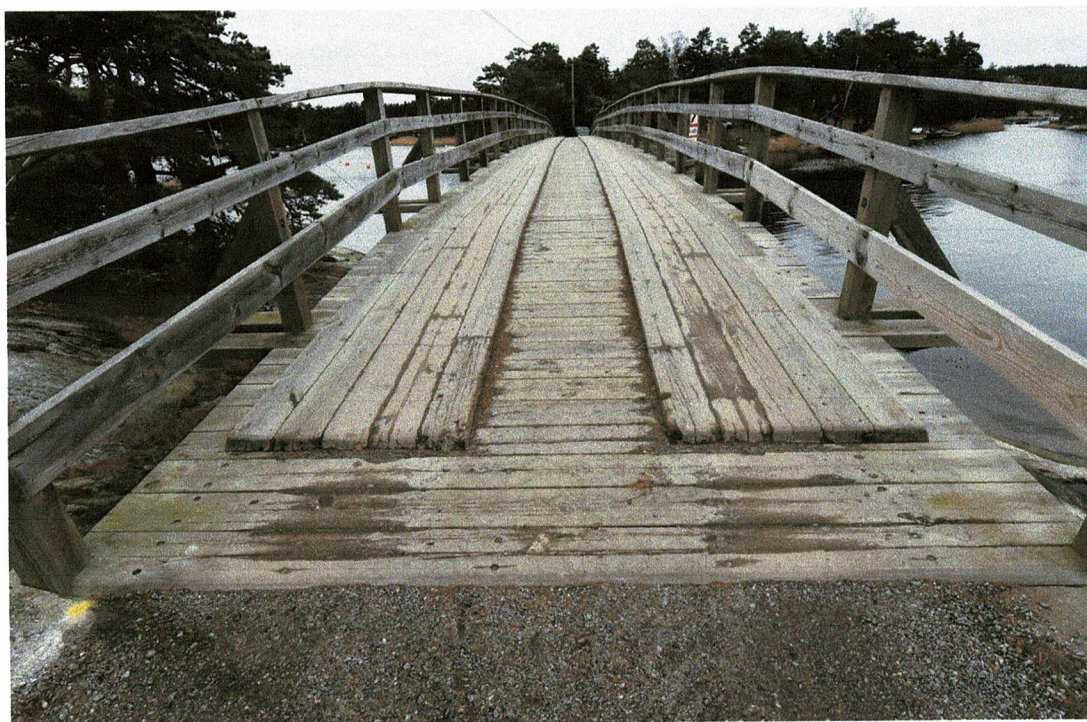
Fig 3. Södra landfästet, stöd 1, med gulmarkerad referenspunkt, Ref. 1.
